Åtgärder
vattenverksamhet

ENTREPRENAD ÖST
 VA-LEDDNINGAR

Ritning till anmälan
vattenverksamhet

Anmälan vattenverksamhet Backebölsvägen-Baggensfjärden

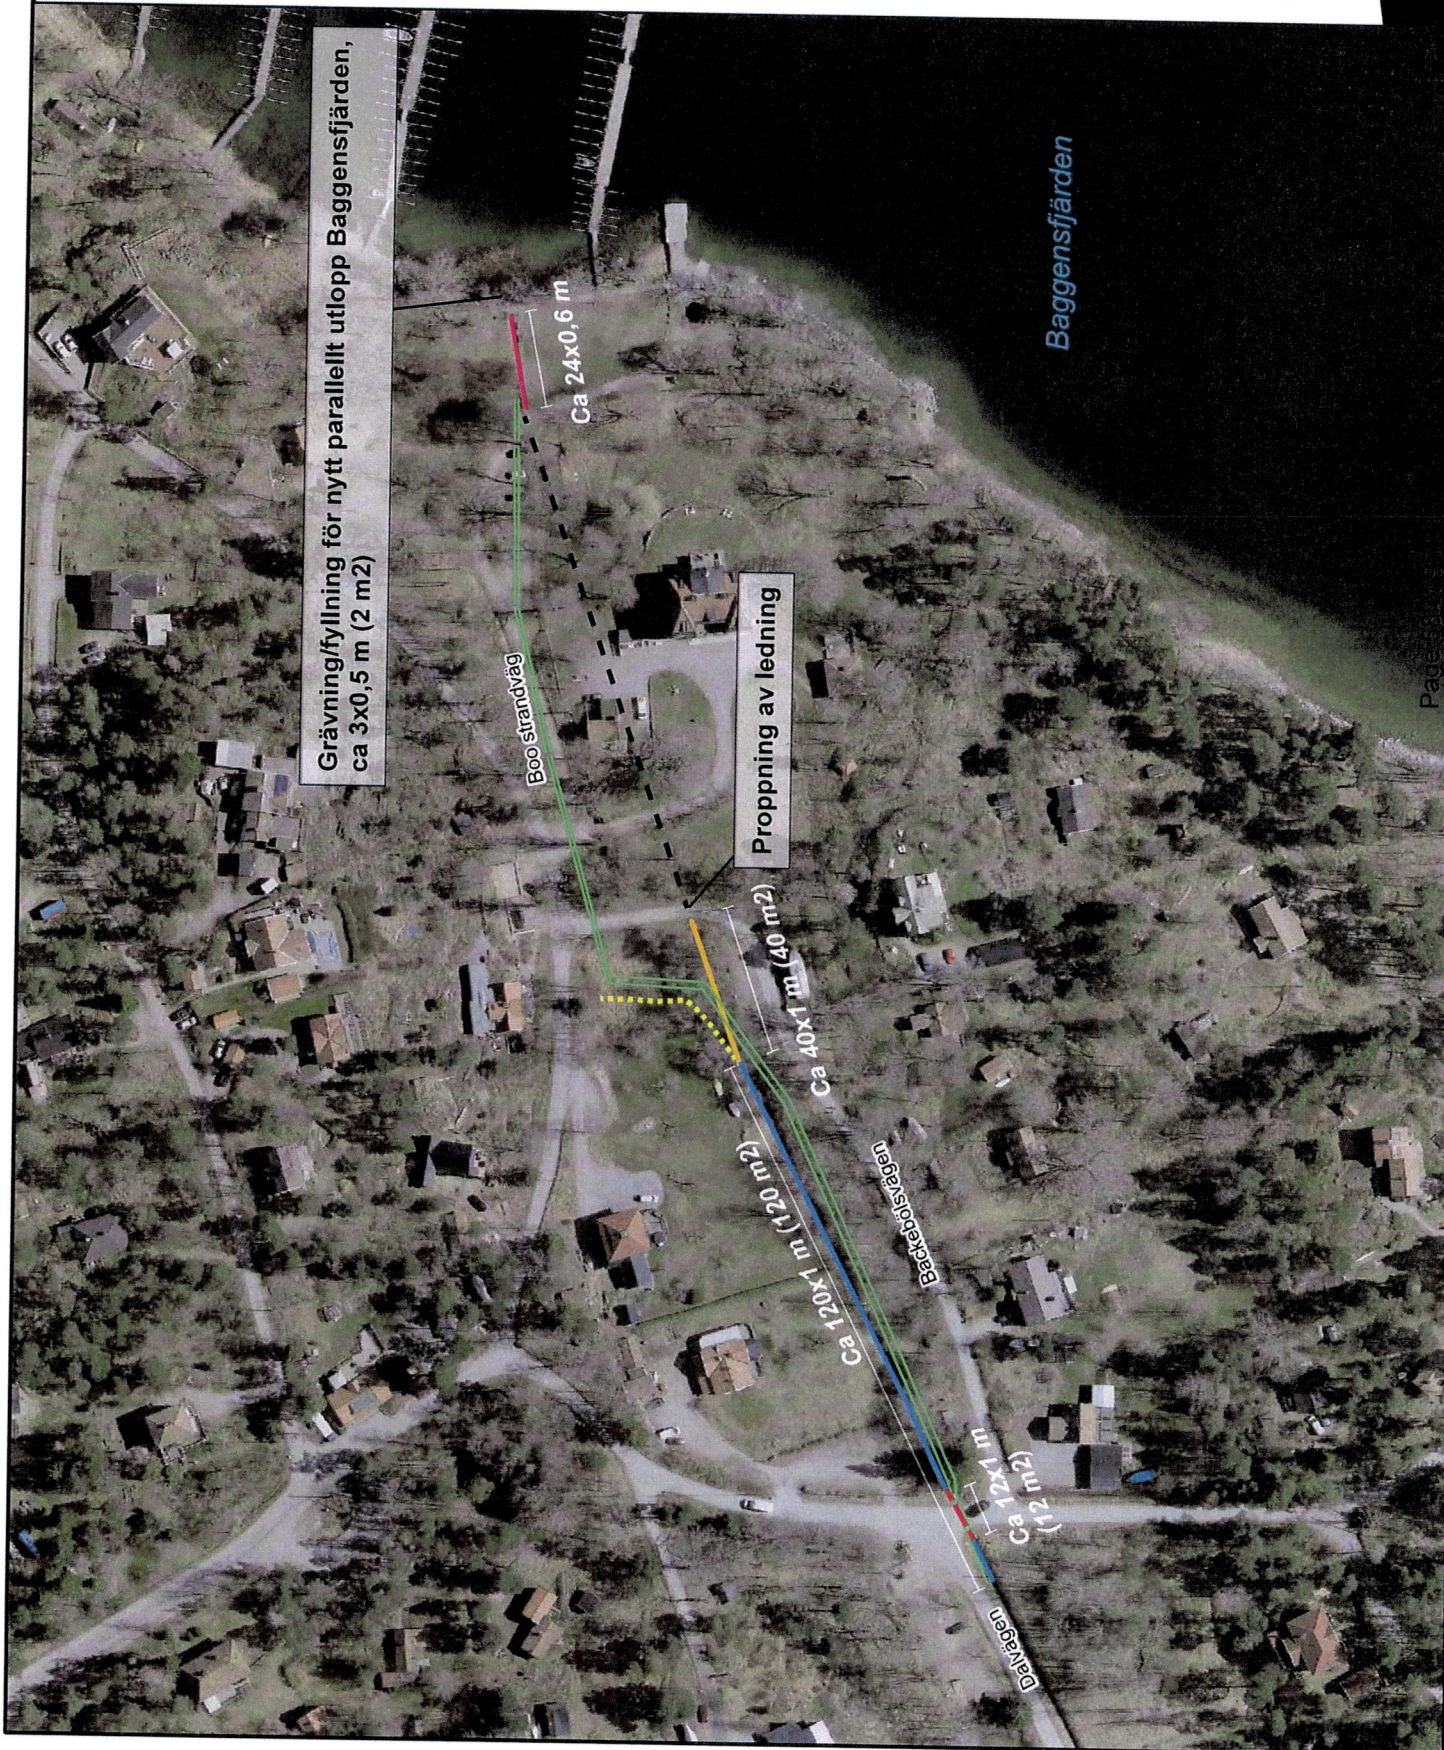
DETALJKARTA

- Ny ledning
 - Ungelär placering befintlig ledning
 - Förlängning dike Backebölsvägen
- ## Vattenverksamhet
- Rivning befintlig trumma
 - Grävning/fyllning befintligt dike
 - Grävning/fyllning befintlig stenkanal
 - Igenläggning dike

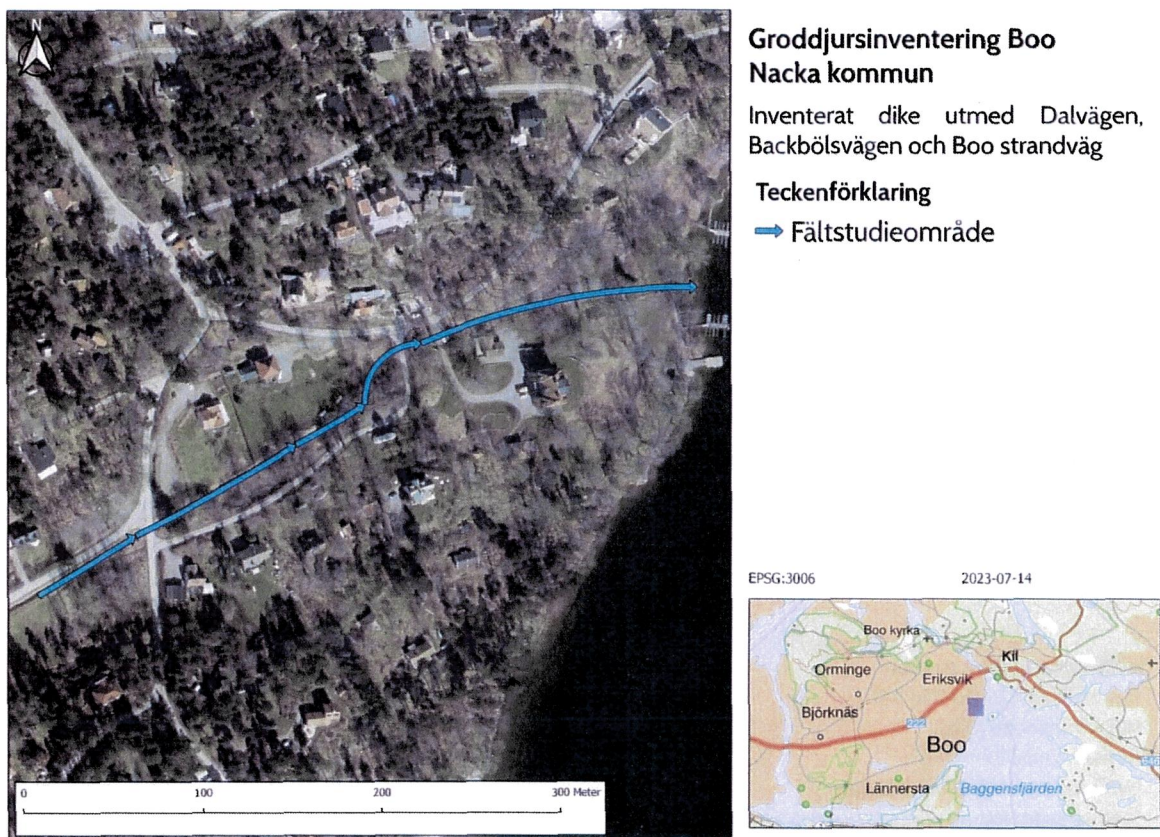
Figur 1. Den del av diket som behandlas i denna rapport. Diket utgör en av de fyra lokaler som inventerats i samband med groddjursinventeringen av Boo, 2023. Kartans pilar indikerar diket's flödesriktning.

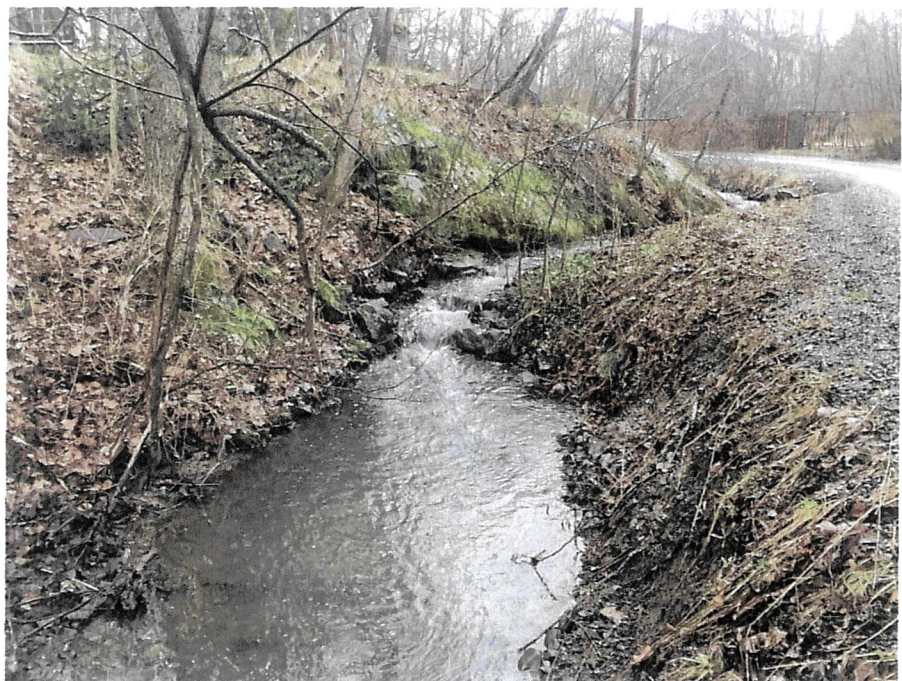
Figur 3. Diket utmed Backebölsvägen. Diket hyser ett tydligt forsande flöde, vilket gör det mycket oattraktivt som leklokal för groddjur.

I och med den lek av mindre vattensalamander som registrerats under inventering 2014 i diket kan det inte helt uteslutas att diket under vissa år hyser en mindre lekande population av denna art. Utifrån resultaten av *fältstudien* i denna inventering bedöms diket dock inte utgöra en särskilt attraktiv eller lämplig leklokal för groddjur, främst på grund av det snabba vattenflödet. Det kan dock utgöra en livsmiljö samt spridningsväg för enstaka vuxna individer.

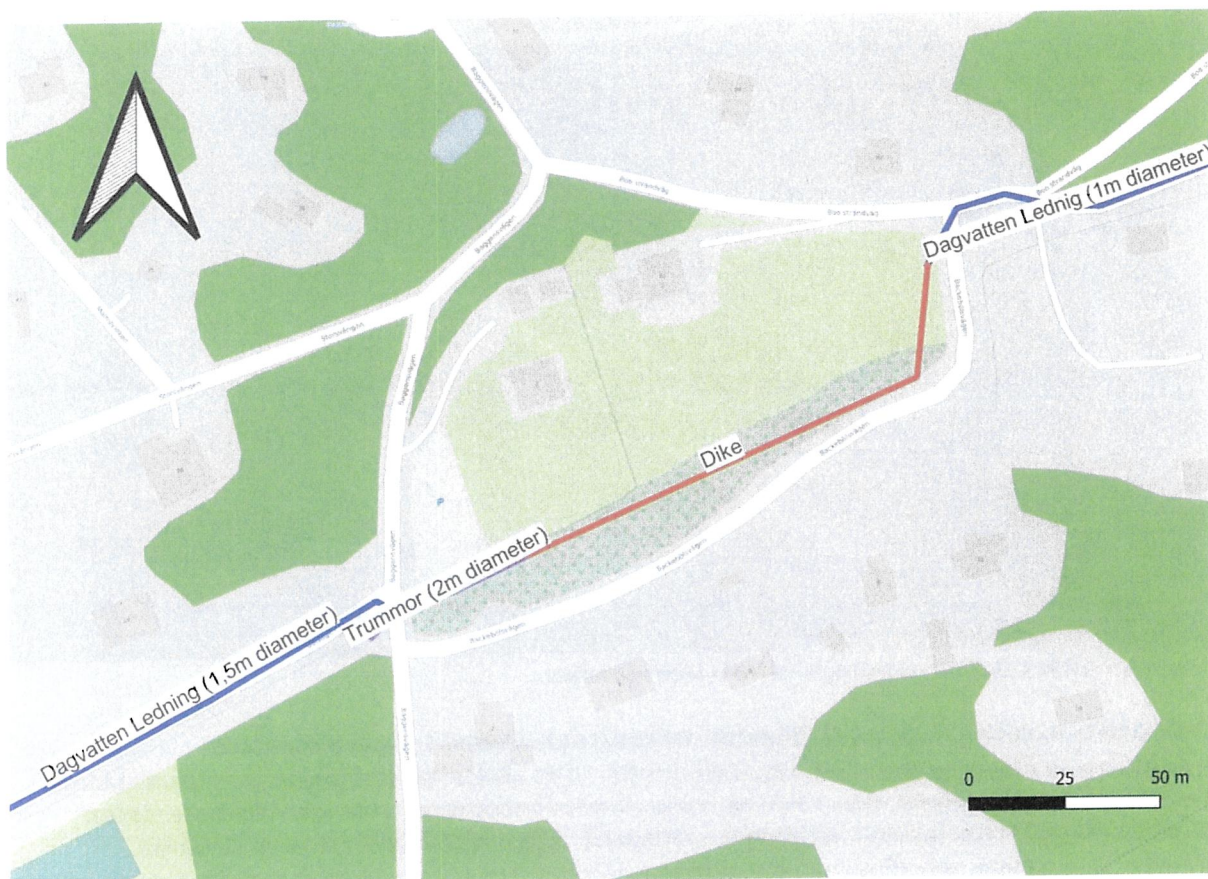
Figure 1: Åtgärd 1 - trummor

Det första alternativet som undersöktes var att bygga två korta trummor med diameter 1,5 m respektive 1,6 m som skulle förbinda Baggensvägens västra sida med det befintliga diket på östra sidan. Detta skulle göra det möjligt för ytvattenflöden och det planerade dagvattensystemet att rinna ut fritt utan att förvärra översvämningarna. Genom modellering visade det sig att det skulle krävas ett utlopp med en diameter på 2 m för att ta emot flödena från både ytavrinning och dräneringsnätet. Flödena från trummorna skulle sedan rinna i diket till ett utlopp som leder flöden under Backebölsvägen och Boo strandväg och ut till recipienten. Vid skyfall fylldes det låglänta diket upp till Backebölsvägens vägnivå innan det rann på vägen ner till recipienten. Vägens höjdsättning är utformad så att den på ett säkert sätt styr flöden till norra sidan av Boo strandväg bort från befintliga fastigheter.

Den största nackdelen med denna åtgärd är de betydande säkerhets-, geotekniska och konstruktionsmässiga problem som åtgärden medför. Diket längs Backebölsvägen som trumman ska mynna ut i är av betydande djup, men det skulle behöva fördjupas och breddas ytterligare för att rymma utloppet. Detta innebär omfattande svårigheter på grund av närvaron av en elektrisk transformatorstation och dåliga markförhållanden. Förekomsten av en så betydande utgrävning i vägens omedelbara närhet utgör också ett problem för trafiksäkerheten och det är troligt att barriärer skulle behövas.

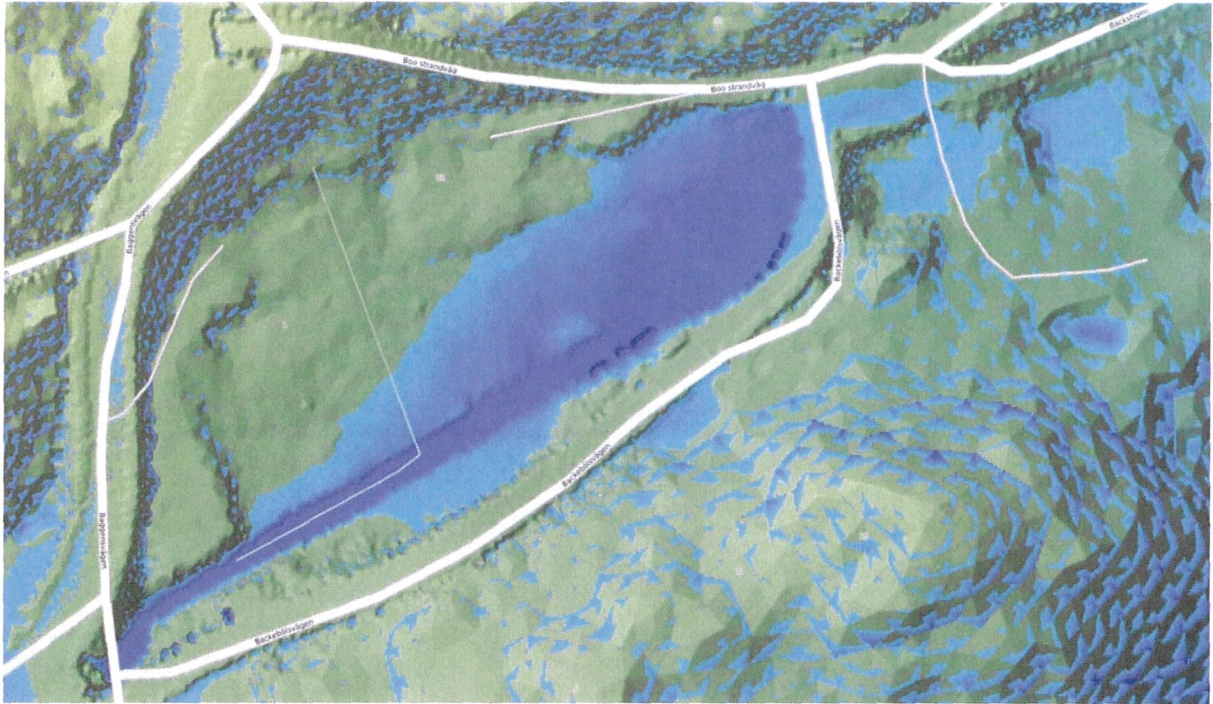
Figure 2: skyfall karta, översvämning är samma i båda scenarier

En skyfallsmodell i 2D byggdes upp för att undersöka översvämningar och behov av åtgärder för att minska dess effekter. Alternativen till att leda flöden under Baggensvägen undersöktes med hjälp av ett rör som kopplades till 2D-ytan så att flöden kunde ledas från markmodellen och under vägen. Ytterligare 2D-kopplingar användes för att representera utlopp eller kupolsilar som tillåter flöden att lämna röret och flöda på ytan.

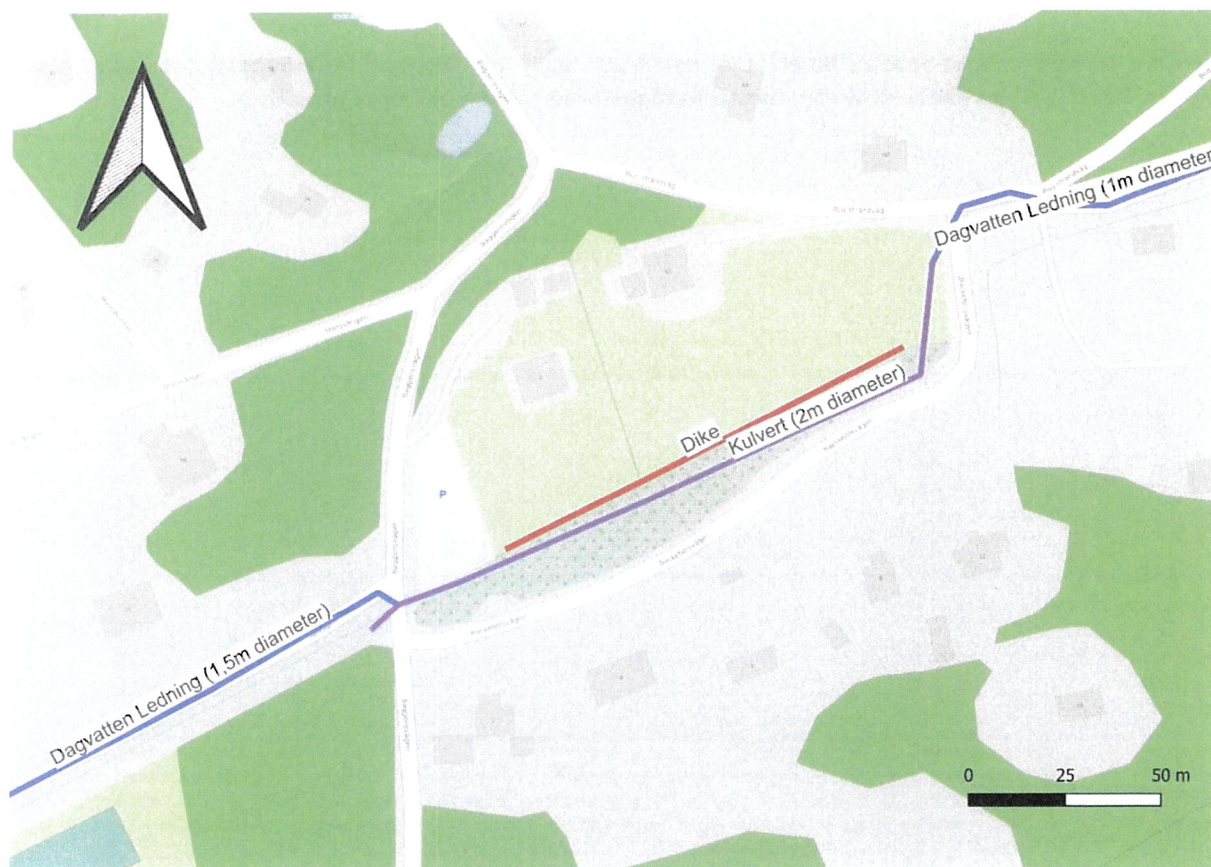
Figure 3: Åtgärd 2 - kulvert

Genom diskussion mellan teknikansvariga identifierades ett alternativ som tog bort behovet av ett stort dike och i stället förlängdes trummorna för att ansluta till en 1,5-meterstrumma nere på Boo Strandväg. Detta alternativ tar bort de problem som är förknippade med att underhålla ett stort öppet dike, men det förändrar karaktären på flödet i området. Idag bildar diket en aktiv öppen flödesväg tills det mynnar ut i en kulvert under Boo strandväg och rinner ner till recipienten. Vid anläggande av kulvert skulle diket lägsta punkt bibehållas, men dess inlopp och utlopp skulle avlägsnas, och vatten från det omedelbara avrinningsområdet skulle rinna till den lägsta punkten men skulle sedan infiltrera eller avdunsta med tiden och skapa en tillfällig vattenvolym. Vid höga skyfallsflöden skulle diket fortfarande användas för fördröjning av överskottsflöden som tillåts lämna kulvern genom kupolsilar och fylla diket. Precis som med trum-alternativet skulle diket fyllas upp tills det nådde Backebolsvägens vägnivå innan flödet rann på ytan ner till recipienten.
